Patrimoine industriel

10-12 rue du Ballon, Mulhouse

25 juillet 2016
CCPM

Dénomination : Usine de tissage métallique

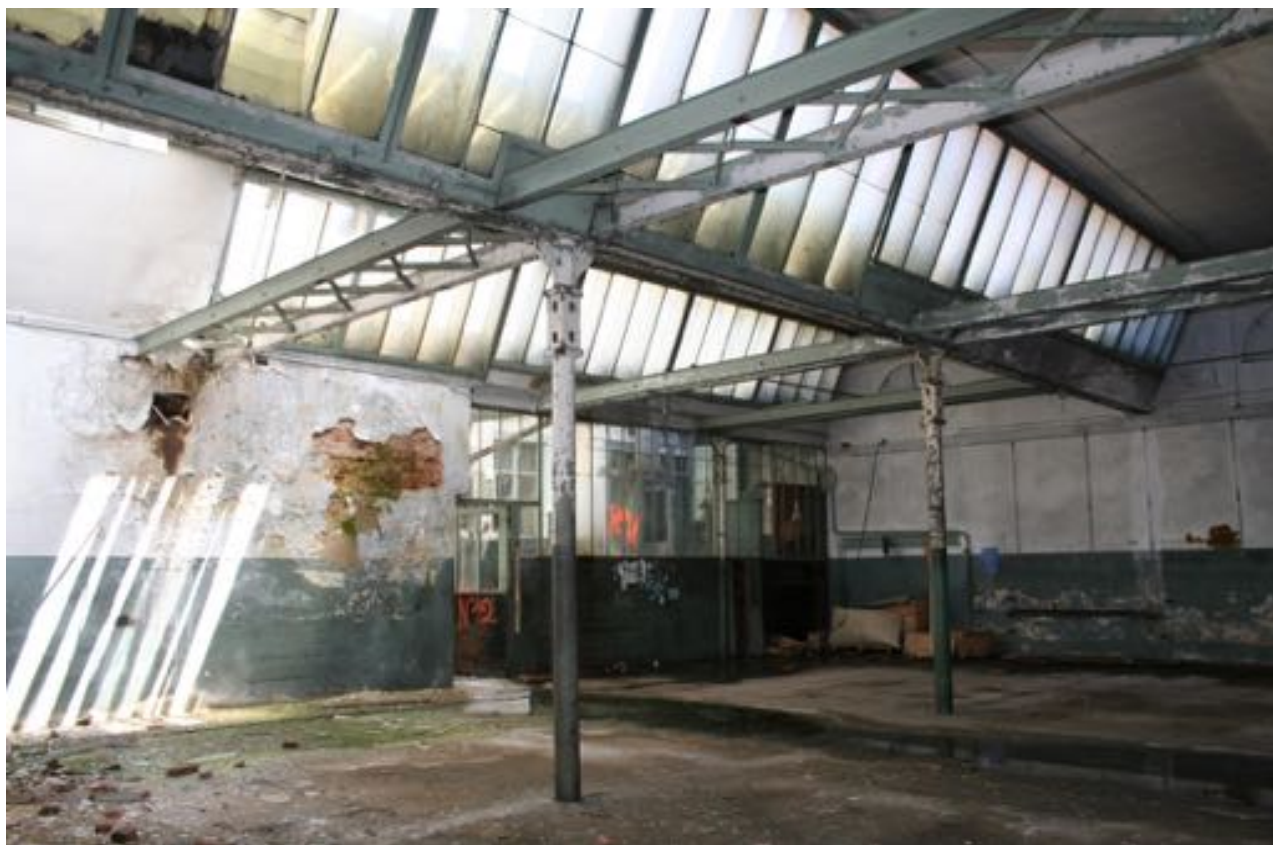
Atelier couvert de sheds édifié entre 1894 et 1908 - Au fond à droite du cliché se situait l'emplacement de l'ancienne salle de la machine et de la chaudière à vapeur installées en 1861, dans le prolongement des anciens bureaux situés derrière la verrière et attestés en 1861. Ce petit bâtiment dédié à l'administration est toujours en place.

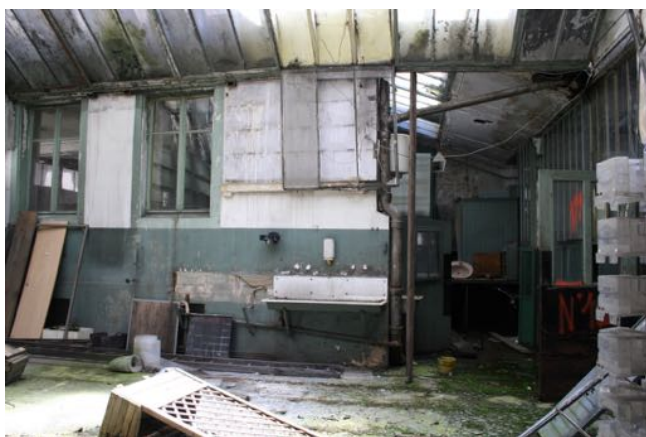
Vue d'une partie des anciens bureaux intégrés au bâti édifié postérieurement.

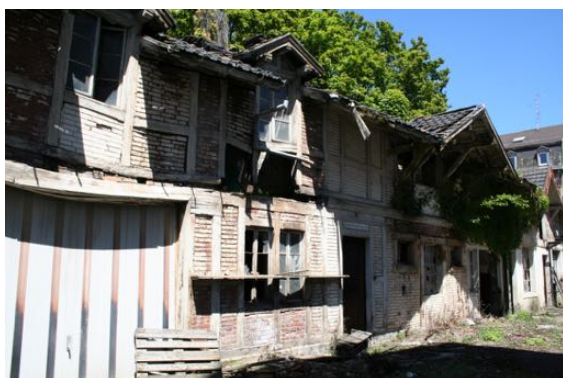
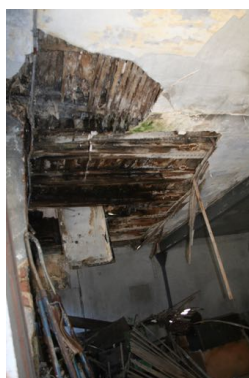
Bâtiment en brique à ossature bois attesté en 1894.

Malgré son intérêt architectural, il se trouve dans un état de dégradation très avancé.

Globalement, ce site offre un potentiel de réemploi intéressant en termes de matériaux, d'espaces, de volumes, et d'aménagement extérieur. Toutefois, faute d'entretien, la dégradation avancée du bâtiment en briques à ossature bois semble compromettre sa conservation à moins d'un investissement lourd, alors que sa qualité architecturale est remarquable.

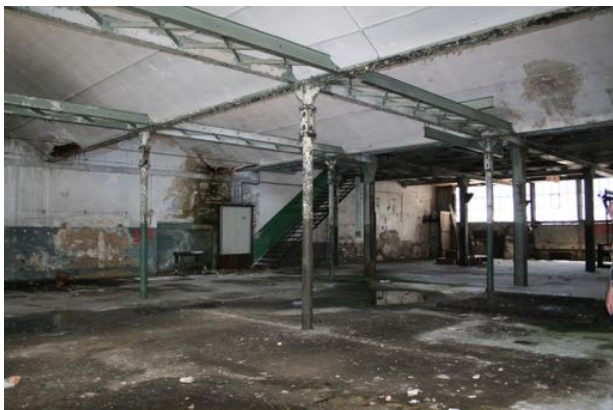
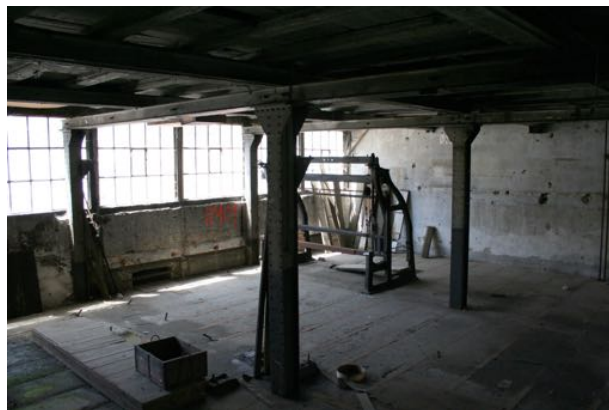
Atelier principal correspondant à deux campagnes de construction.

A gauche : Atelier en rez-de-chaussée couvert de sheds reposant sur une structure poteau poutre métallique (poteau acier avec consoles ; poutres profilées en I + treillis en fer). Bâti entre 1894 et 1908, il est une extension d'un premier atelier construit après 1861 mais attesté sur un plan daté de 1894, au fond du cliché (façade correspondant au 10-8 rue du Ballon).

A droite : Atelier à étages attesté en 1894. Développé sur 4 niveaux (dont combles et sous-sol), l'atelier repose sur une structure poteau/poutre métallique avec plancher et charpente en bois. Au sous-sol et au 1er étage, l'atelier comprend des colonnes circulaires avec consoles, tandis que le RDC repose sur des poteaux en fer de section rectangulaire constitués de tôles rivetées.

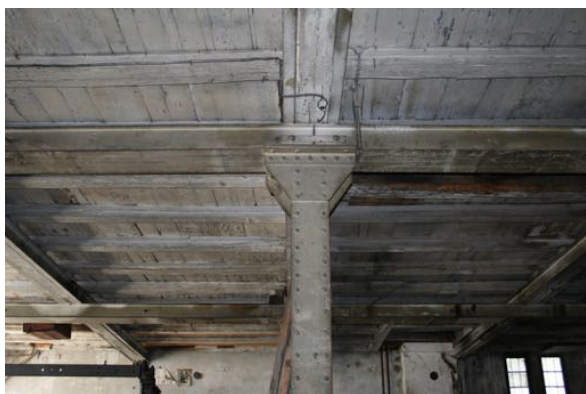
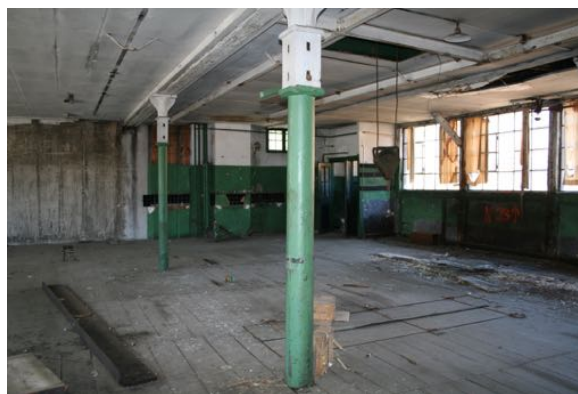
Atelier à étages attesté en 1894. A droite : 1er étage / A gauche : rez-de-chaussée

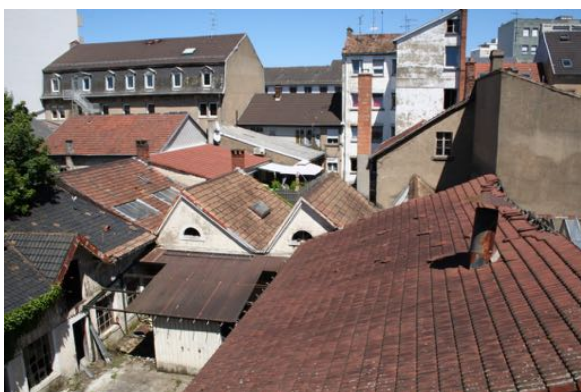
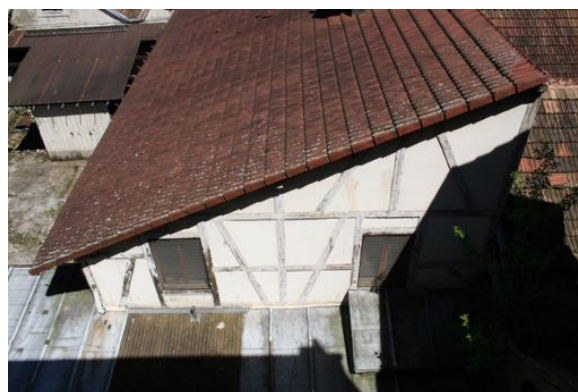
Vue générale d'une partie du site avec 3 des 2 sheds projetés en 1908 pour abriter un entrepôt (le projet semble avoir évolué vers 3 sheds). A gauche : appentis attesté en 1894 (pan de bois avec remplissage brique et enduit) pour abriter un hangar/atelier de serrurerie.
